# Informe De Supervisión y Fiscalización de los Sistemas de Producción, Procesamiento y Transporte de Gas Natural Segundo Semestre 2014

División de Producción, Procesamiento y Transporte  
Gerencia de Fiscalización de Gas Natural

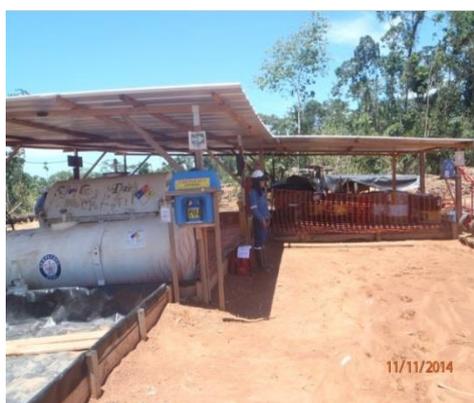
Kimaro: Pit de combustible, se observa pit de almacenamiento de combustible, el área se encuentra señalizada apropiadamente y cuenta con extintor y lava ojos.

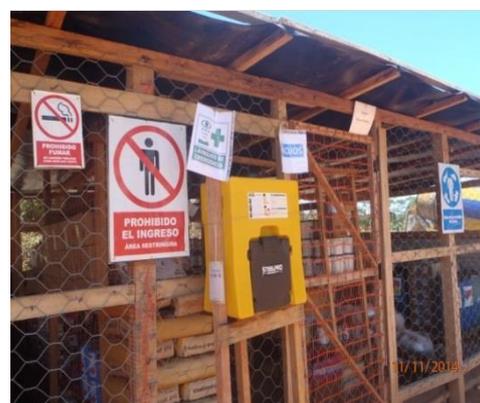
Kimaro: El área del almacén de químico, se verifica la señalización existente en el área del almacén de químico, se observa el cartel de uso adecuado de equipo de protección personal, el cartel de no fumar y de prohibido el ingreso.

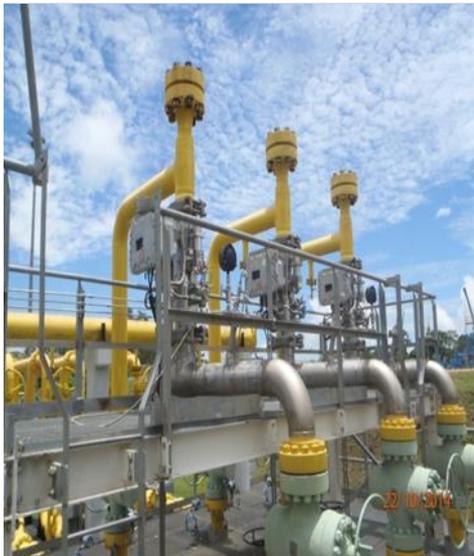
Cashiriari 1: En la plataforma se cuenta con un medidor de flujo, este medidor lee lectura de gas que produce los pozos de la plataforma Cashiriari 1.

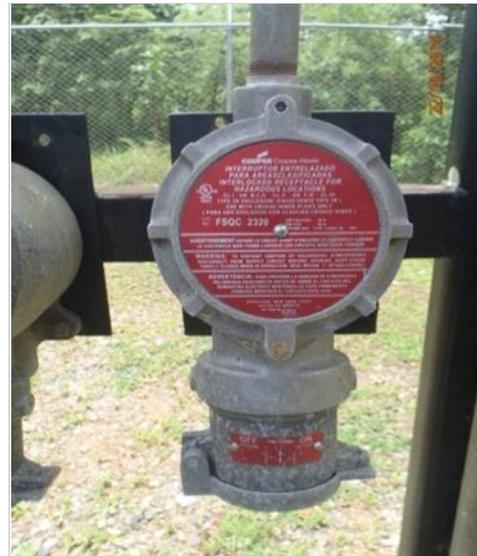
Cashiriari 1: Interruptor entrelazado cuenta con rotulado de UL, está clasificado para lugares peligrosos como CLASE I y grupo B C, D, la caja se ubica dentro del área de KOD.

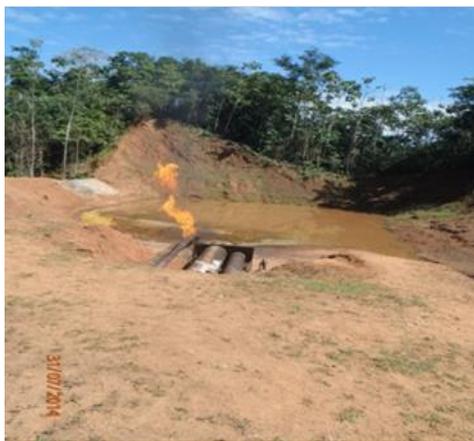
Pagoreni B: Diverter pit, una vez encendido el mechero se indica el desfogue del gas del pozo, la operación es inyectar agua fresca por el anular y derivar el desplazamiento del producto al diverter pit.

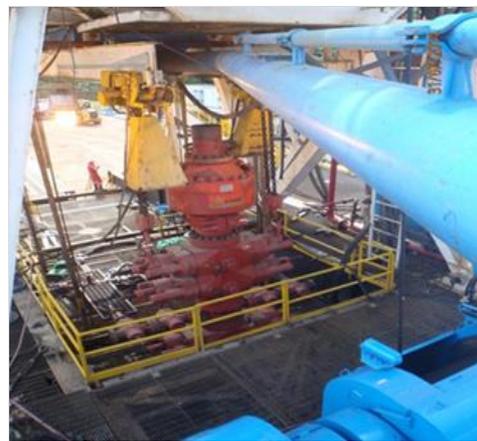
Pagoreni B: BOP instalado sobre el cabezal del pozo, se observa en la parte superior BOP anular y debajo el RAM doble donde está la compuerta ciega blind ram con el top ram y debajo presenta un simple ram.

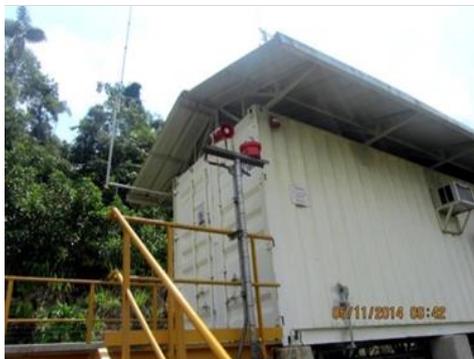
Kinteroni. Al centro los dispositivos de alarmas sonora y visual en el exterior de la Sala eléctrica.

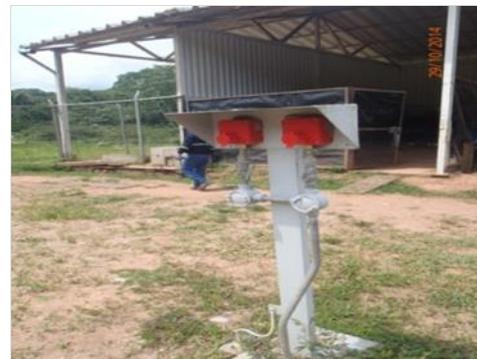
Kinteroni: Shut Down nivel 3 y 4, botonera de accionamiento para el cierre de los pozos de acuerdo al nivel, nivel 3 cierre del pozo y de todos los componentes, nivel 4 cierre de los pozos y todos los componentes con flujo hacia el flare.

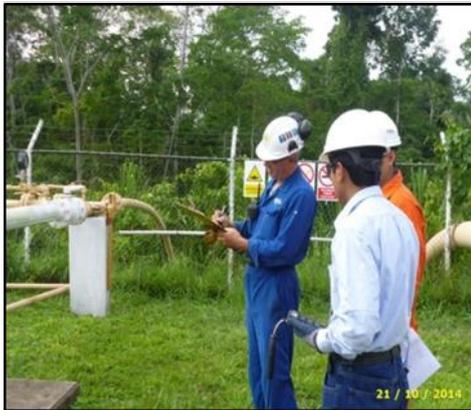
Durante recorrido por planta, se observó trabajos de inyección de un "chanchito" de limpieza en la tubería de líquidos de gas natural (condensados) de 4" de diámetro. Se comprobó que para el trabajo, se realizó la elaboración del Permiso de Trabajo en el sitio mismo, con monitoreo de gases con el adecuado Exposímetro.

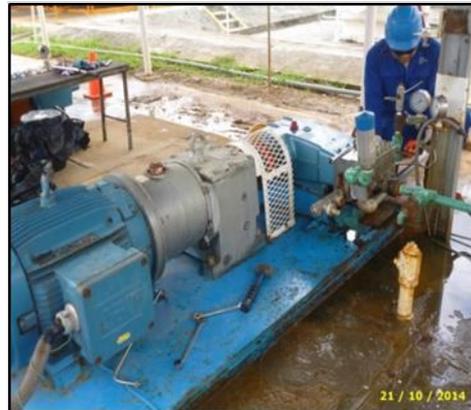
Durante el recorrido de planta, se realizaba trabajos de mantenimiento a una de las bombas de recuperación de líquidos, la misma que cuenta con guarda de seguridad en sus partes móviles, al igual que todos los equipos rotativos existentes en la planta.

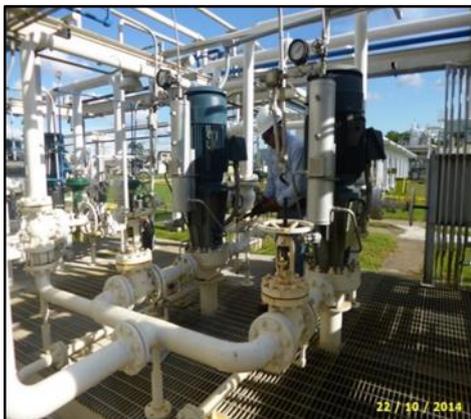
Durante recorrido por Planta, se verificó que personal de mantenimiento efectuaba monitoreo de gases con Exposímetro, en una de las electrobombas de alimentación de líquidos a la fraccionadora, la misma que sería sometidas a mantenimiento eléctrico.

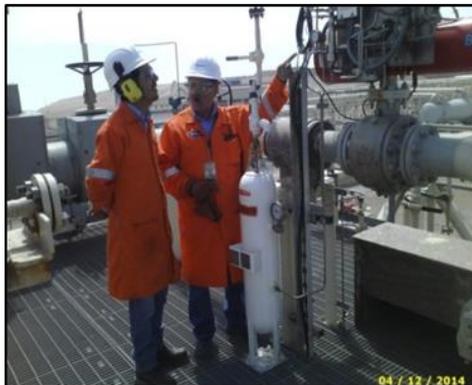
Supervisores de Osinergmin observando a la PVR-114603, la misma que libera una sobrepresión del aire de instrumentación aplicada a la válvula hacia el tanque de Blowdown BDV-114009. En el año 2014 Perú LNG cumplió con el programa de inspección y calibración de las PRV's.

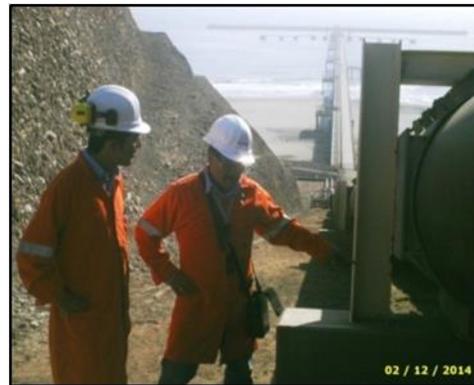
Personal de Osinergmin observando el desplazamiento de las tuberías de embarque de GNL (rundown), con relación a los soportes de concreto, las mismas que están protegidas con una abrazadera metálica que absorben los movimientos que sufren durante las operaciones de embarque y retorno desde el Jetty (ver al fondo). Este desplazamiento del orden de centímetros es monitoreado y corregido por personal de inspección y mantenimiento de la Planta Melchorita.

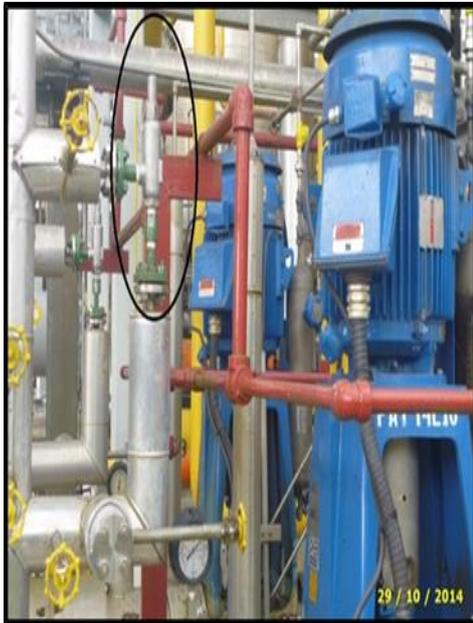
Se verificaron el estado de las PSV's de la Planta. La vista muestra a la válvula PSV-14210 ubicada en la descarga de la bomba PAY-1420 del reflujo a la deetanizadora de la unidad criogénica N° 3, inspeccionada y calibrada anualmente al igual que todas las demás PSV's existentes en Planta.

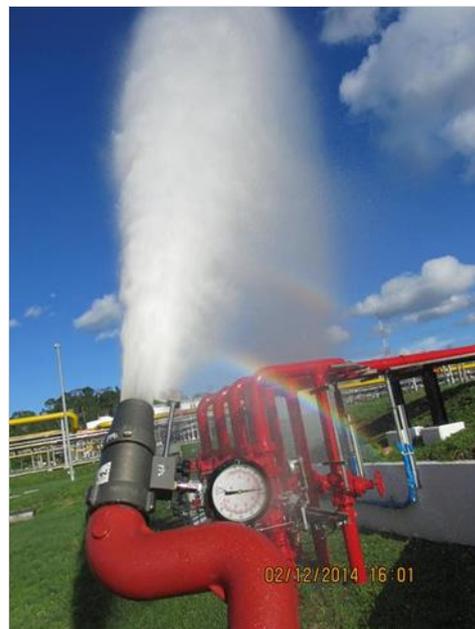
Prueba a flujo máximo con tubo pitot de un hidrante presión alcanzada 90psi.

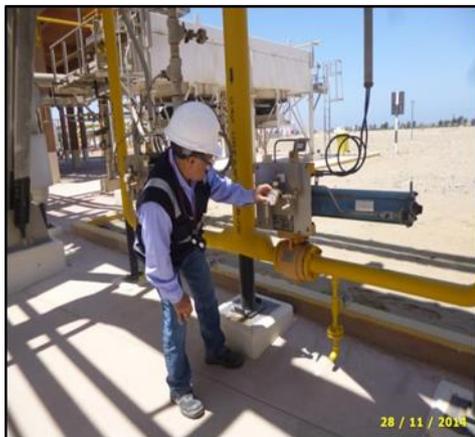
Personal de Osinergmin verificando las condiciones de operación de la ESDV-15002 que corta el gas combustible al Horno de Nafta en la Planta N° 2, en casos de emergencia. Esta válvula fue sometida a mantenimiento y pruebas el 28.10.2014, verificándose la operación de la válvula llevándola a su posición totalmente cerrada y abierta desde la Sala de Control.

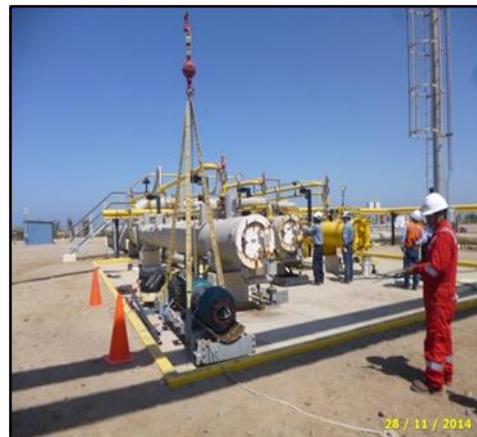
Actividades previas para el lanzamiento del “chancho inteligente” en las tuberías submarinas de propano y butano, para realizar un ILI (inspección del interior de las tuberías). Antes las tuberías fueron limpiadas con el “chancho” de limpieza

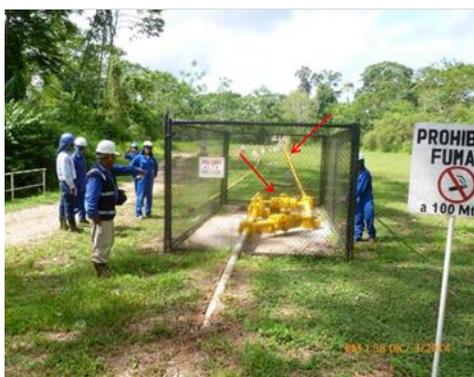
Zona de pozo 6, donde se puede observar que ya se encuentra instalada la trampa scraper.

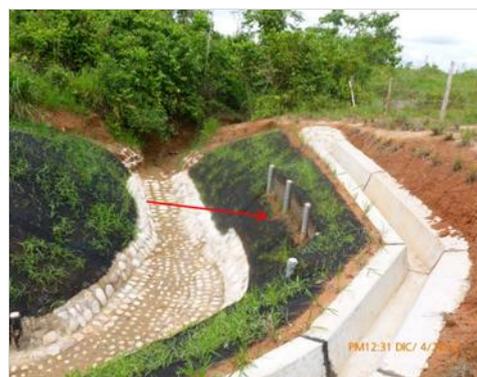
KP 9+100: Recuperación de tapada de las tuberías de GN y LGN en el cauce de quebrada mediante canal de mampostería de piedras y cemento.

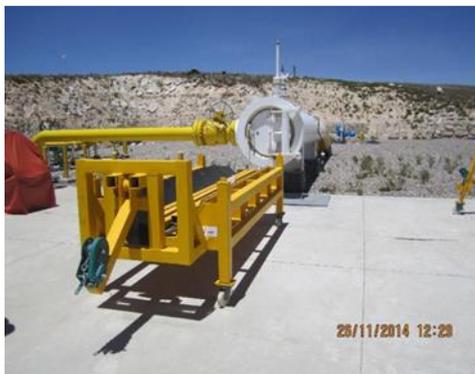
Vista donde se aprecia al Scraper de recepción SR - 032, ubicada a 4700 m.s.n.m. Se aprecia asimismo la “cuna” adquirida por Perú LNG para actividades de extracción de raspabubos.

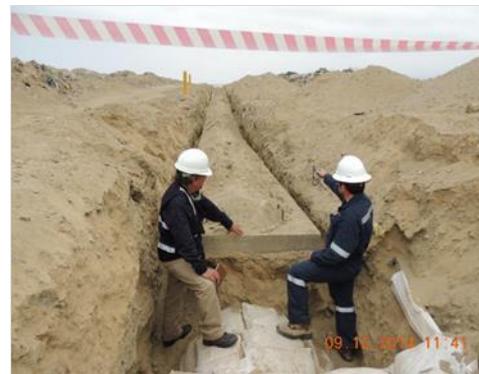
KP 379: Vista del avance de la instalación de las losas de concreto de protección del ducto de PLNG, en el punto de inicio.

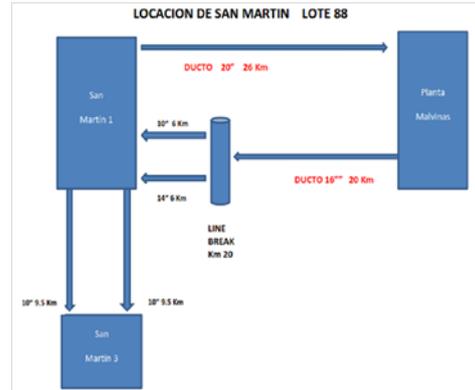
Diagrama de los ductos del Flowline San Martín Lote 88, por el ducto de 16\"/>

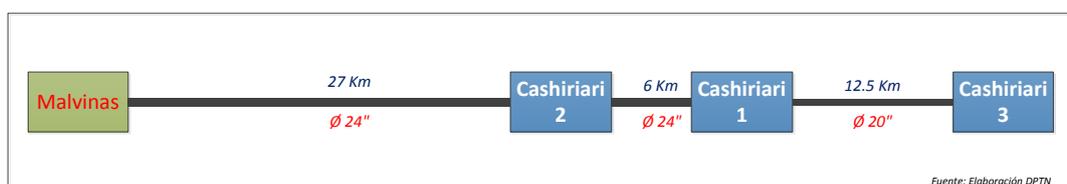
Diagrama esquemático del sistema de líneas de conducción de Gas Natural Cashiriari – Malvinas

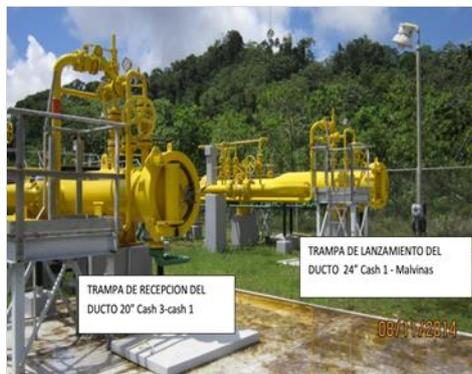
Vista de las trampas de recepción y lanzamiento de Cashiriari 1 en buenas condiciones operativas.

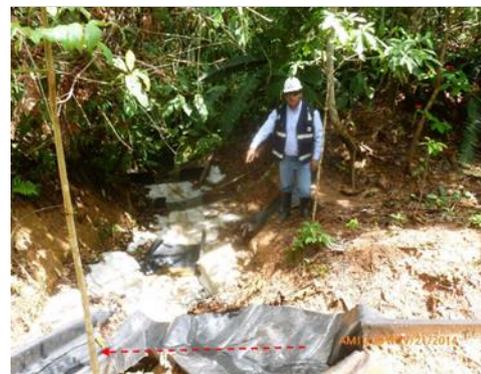
KP 18+520: Vista de la verificación de la reparación y mejoramiento de canal de evacuación de las aguas de escorrentía superficial fuera del DDV. Tramo estable.

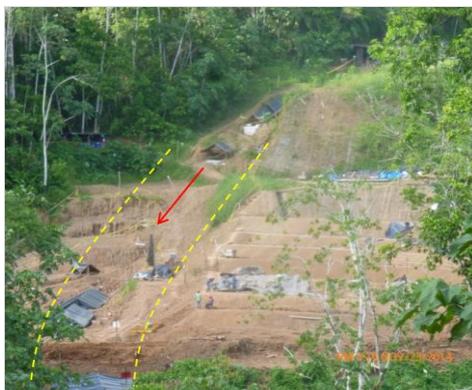
KP 17+500: Vista panorámica del área de trabajo en el talud del Jump Over.

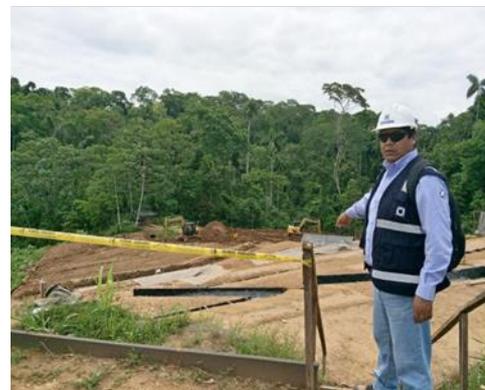
KP 17+500: Supervisor de OSINERGMIN verificando obras de geotecnia en el talud reconformado.

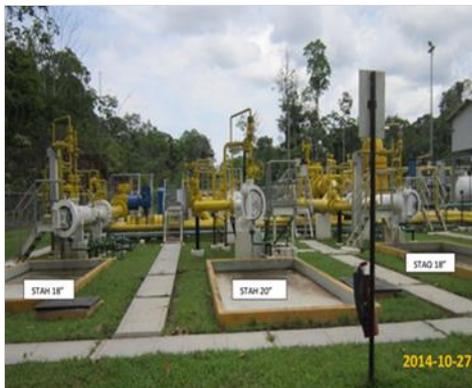
Vista de las trampas de recepción y lanzamiento de Pagoreni B en buenas condiciones operativas.

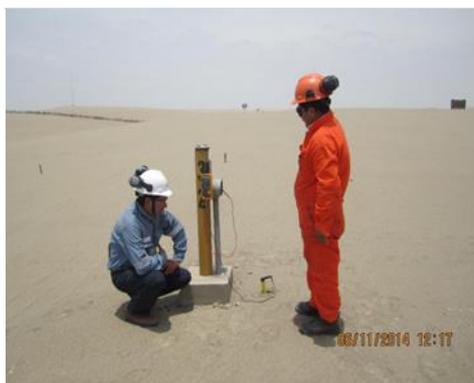
Vista de la medición de potencial en el KP 42 del Ducto Principal donde los valores se encuentran dentro de los límites aceptables.

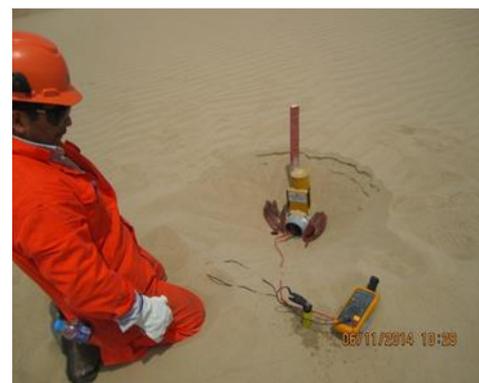
Vista de la medición de potencial en el KP 4 del Ducto Principal donde los valores se encuentran dentro de los límites aceptables.

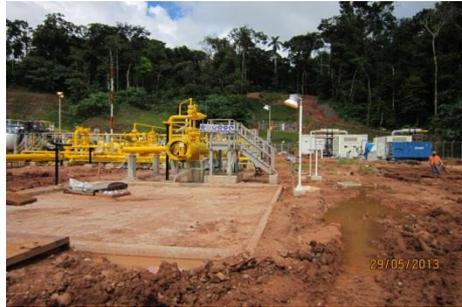
Pluspetrol: Vista de la zona de lanzamiento de raspatubos en Mipaya.

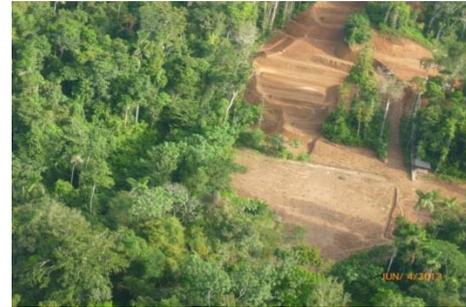
Repsol: KP 9+100 (FL Pagoreni A – Malvinas).- Tramo del DdV reconformado.

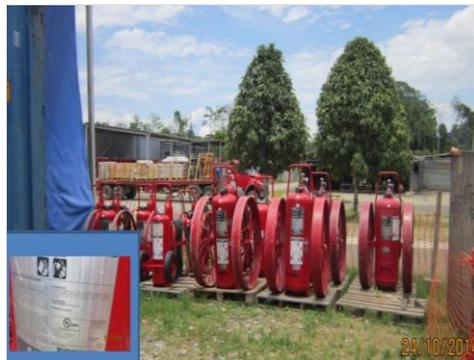
Vista de extintores rodantes del sistema contra incendio con certificación UL.

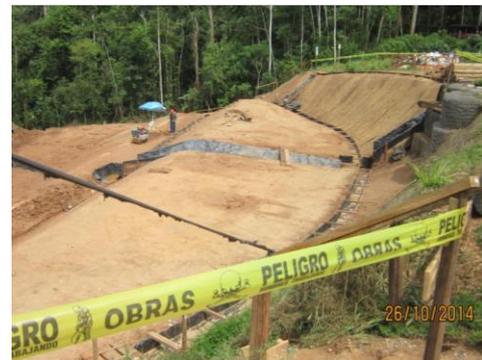
KP 17+600: Vista de los trabajos de reparación y afianzamiento del talud.

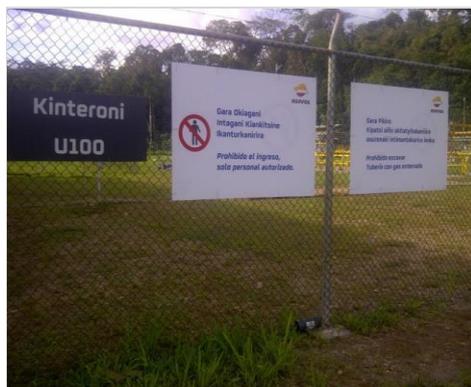
Unidad 300: Vistas de la señalización en cerco perimétrico.

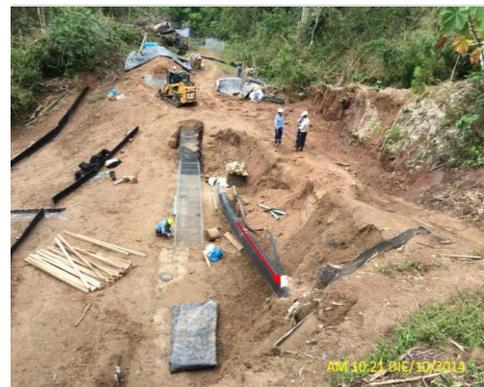
KP 2+630: Vista panorámica del área deslizada del talud inferior en el lado izquierdo del DdV, el cual ocasiono la exposición de la tubería en una longitud de 16.5 m.

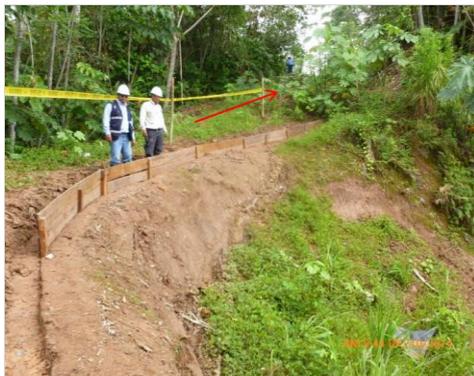
KP 2+350: Vista de supervisor de OSINERGMIN verificando los trabajos de control de erosión en la corona de talud inferior del DdV.

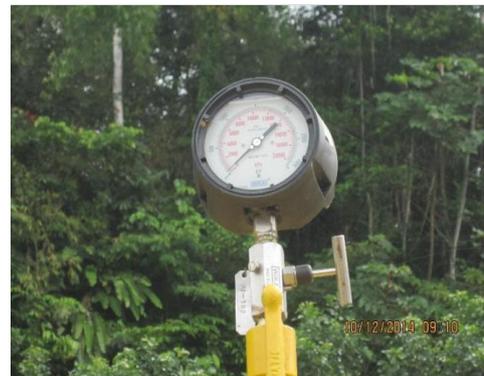
Vista cercana del manómetro de lectura directa instalado sobre la Scraper de lanzamiento de Kinteroni el cual indica 0 psi de presión interna.

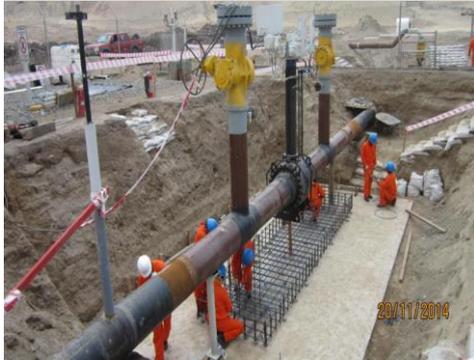
Vista de la construcción de la malla para el encofrado de la caja de hormigón que protegerá la válvula XV-10021.

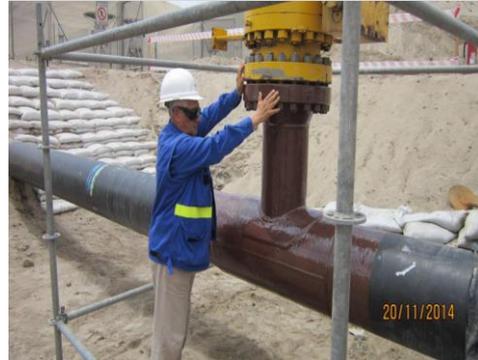
Vista de supervisor de OSINERGMIN verificando el estado de la pintura epóxica N° 4888 (color marrón).

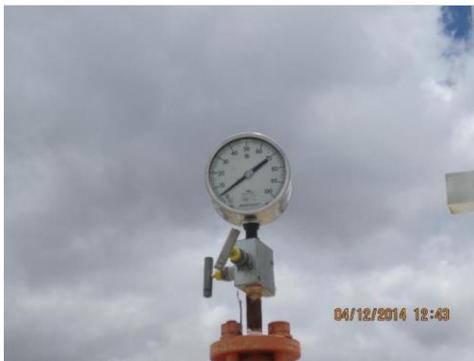
Vista cercana del manómetro de lectura directa instalado sobre la cámara de recepción R-5701, el cual indica 04 bares de presión interna.

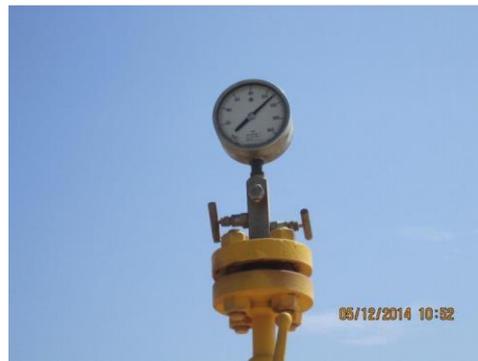
Vista cercana del manómetro instalado sobre la cámara de lanzamiento R-2001 el cual indica una presión interna de 116 bares.

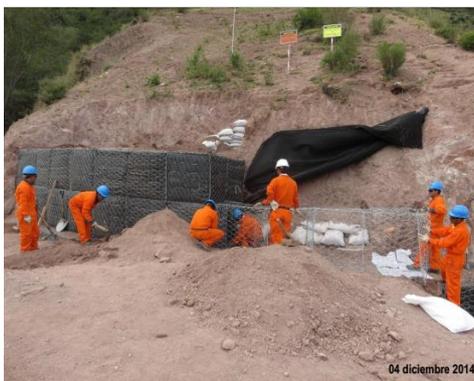
Vista de trabajos de obras geotécnicas realizadas en el cruce de la carretera Cochas KP 233+850.

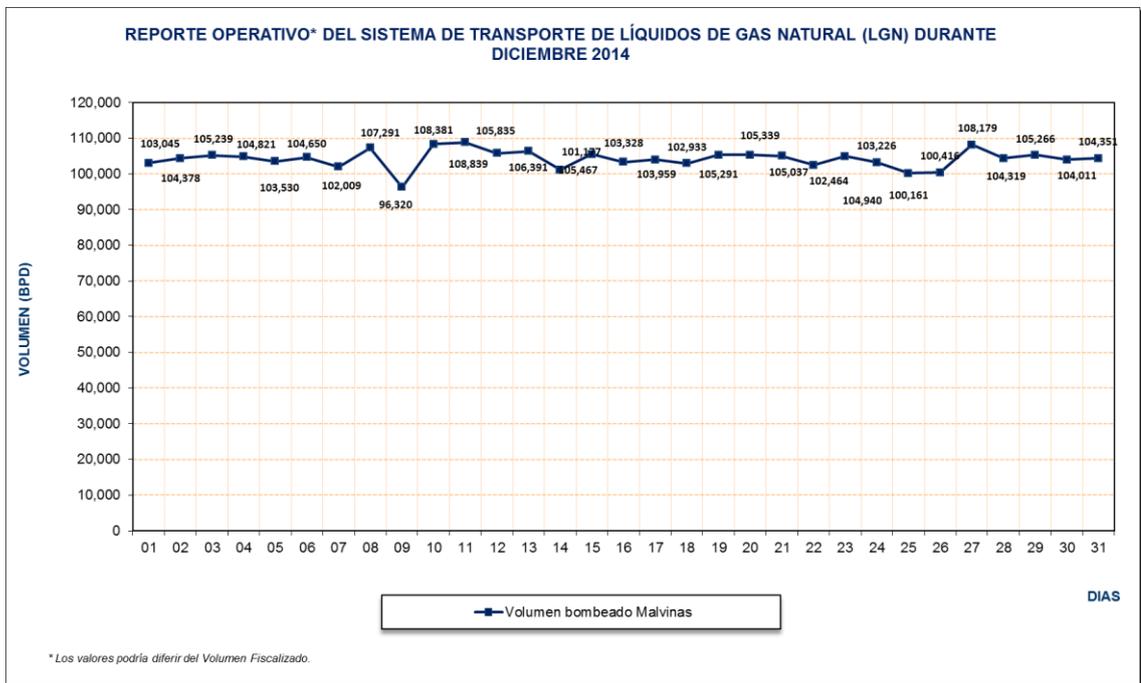
**Figura N° 8**

Asimismo, en la Figura N° 8 se muestran los volúmenes promedio diario entregados por TGP a los usuarios del Sistema de Transporte de Líquidos de Gas Natural por Ductos de Camisea a la Planta de Fraccionamiento de Pisco, correspondiente al mes de Diciembre de 2014.
