# Informe de Supervisión y Fiscalización de los Sistemas de Producción, Procesamiento y Transporte de Gas Natural Primer Semestre 2011

División de Producción, Procesamiento y Transporte  
Gerencia de Fiscalización de Gas Natural

## INFORME DE SUPERVISIÓN Y FISCALIZACIÓN DE LOS SISTEMAS DE PRODUCCIÓN, PROCESAMIENTO Y TRANSPORTE DE GAS NATURAL PRIMER SEMESTRE 2011

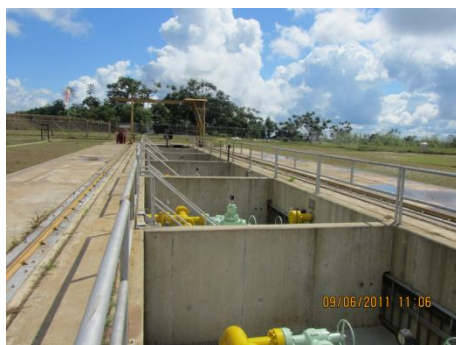
**Plataforma Cashiriari 1.** Vista de área de cellars. Junio 2011.

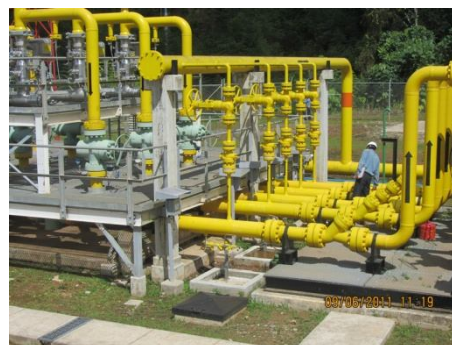
**Plataforma Cashiriari 1.** Vista de área de manifold. Las tuberías identificadas y con flechas indicando la dirección del flujo. Enero 2011.

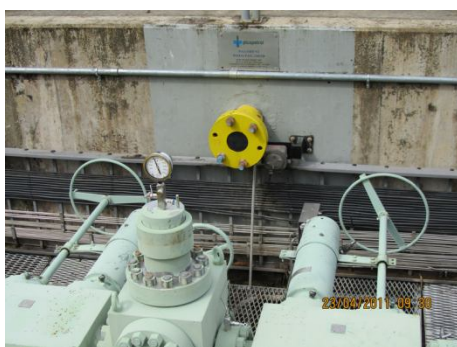
**Plataforma Pagoreni B:** Vista de pozo 1002, se observa indicador de presión, tuberías, válvulas e instrumentación. SE observa que la integridad mecánica de los mismos es satisfactoria. Abril 2011.

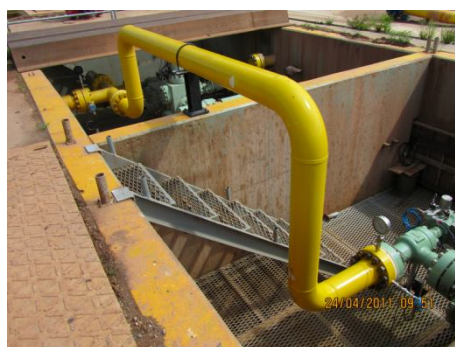
**Plataforma Pagoreni A:** Vista del spool que une las producciones de los pozos 1006 y el último perforado 1007. Se observa los medidores de presión y transmisores de temperatura. Abril 2011.

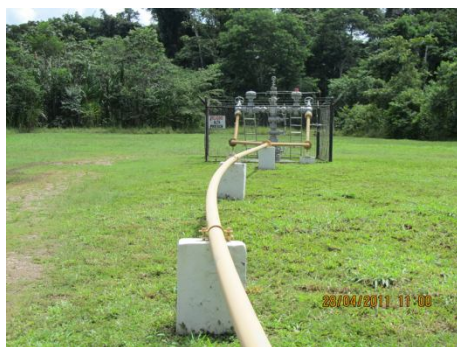
**Lote 31 C:** La tubería está identificada (pintada), de acuerdo al código de colores de la NTP399.012. Abril 2011.

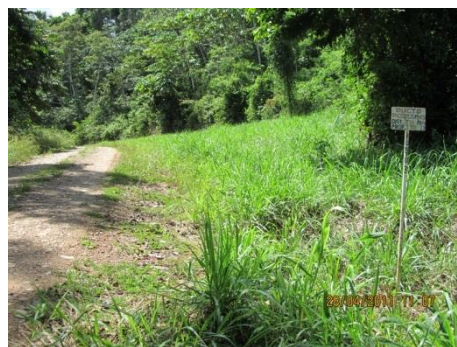
**Lote 31-C:** Letrero a un costado de la carretera que indica la presencia de tubería enterrada. Abril 2011.

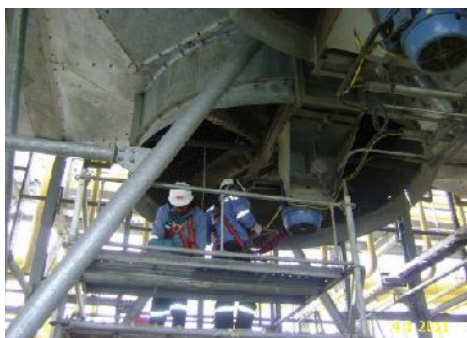
**PLANTA MALVINAS:** Vista que muestra a personal de la contratista Wood Group en labores de mantenimiento preventivo de los aerorefrigerantes EAL 25140-C2 y EAL-25140-C3 correspondientes a la segunda etapa de compresión del Turbo Compresor NP N° 5. Enero 2011.

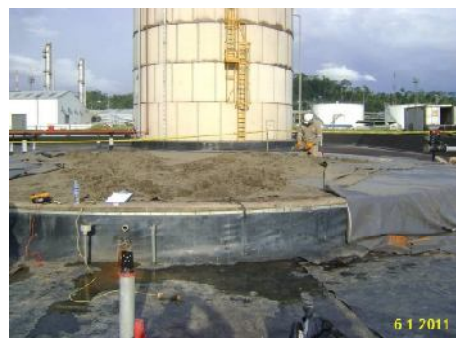
**PLANTA MALVINAS:** Vista de cama de arena y la inspección de los ánodos de la protección catódica. Enero 2011.

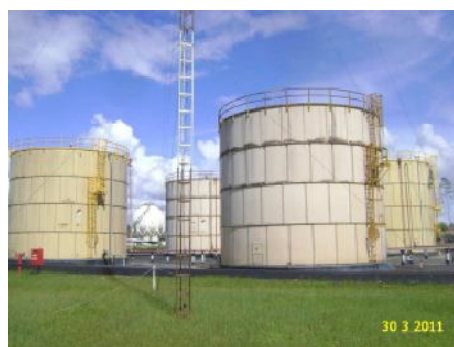
**PLANTA MALVINAS:** Vista de área de los 04 tanques de almacenamiento de turbo y diesel-2, los mismos que se encuentran dentro de un área estanca. Marzo 2011.

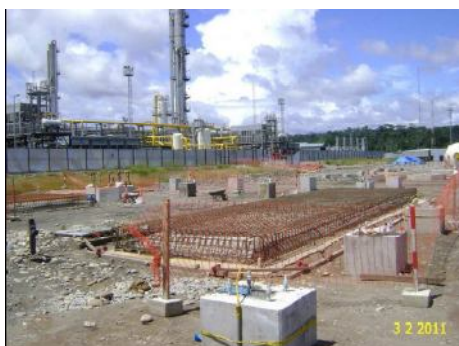
**PLANTA MALVINAS:** Vista muestra los trabajos de encofrado y armado para próximo vaciado de concreto en los cimientos en los futuros turbo compresores de los productos de tope de la estabilizadora CAY-22200 así como de otros equipos del área de estabilización. Enero 2011.

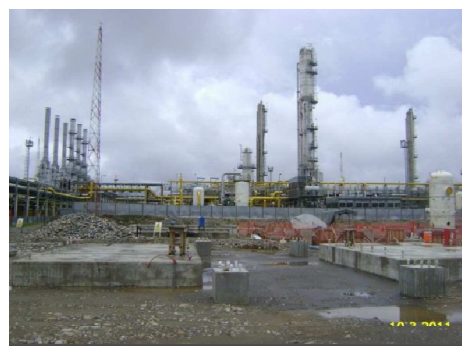
**PLANTA MALVINAS:** Vista de cimientos ya terminados para equipamiento en el Área 340 del Proyecto. Se muestra los cimientos para los dos nuevos compresores de los gases de tope de la nueva columna estabilizadora. Marzo 2011.

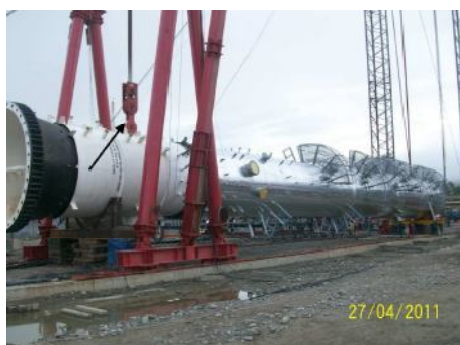
**PLANTA MALVINAS:** vista muestra a la Torre Deetanizadora CBA-22220 aún en posición horizontal sobre sus soportes temporales. Abril 2011

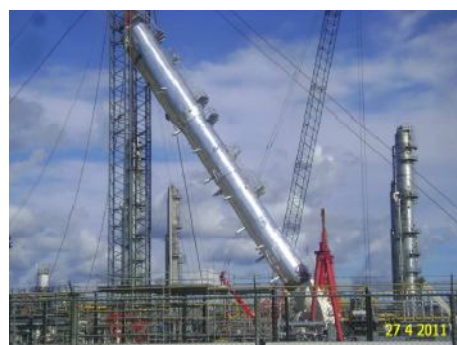
**PLANTA MALVINAS:** Vista lateral de los pórticos principal y de retenida, observándose a la torre deetanizadora ya en posición de aproximadamente 60°. Abril 2011.

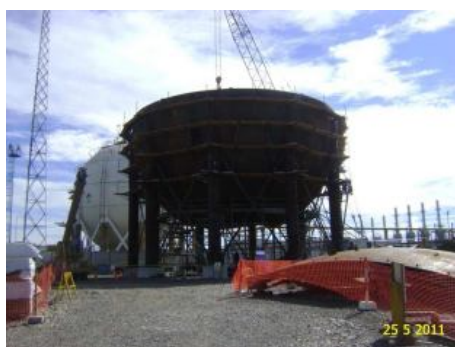
**PLANTA MALVINAS:** Vista panorámica que muestra el estado actual del avance de la construcción del tanque esférico en el Area 380. El tanque en construcción alcanza la línea ecuatorial y se está procediendo a soldar todas las juntas tanto verticales como horizontales. Mayo 2011

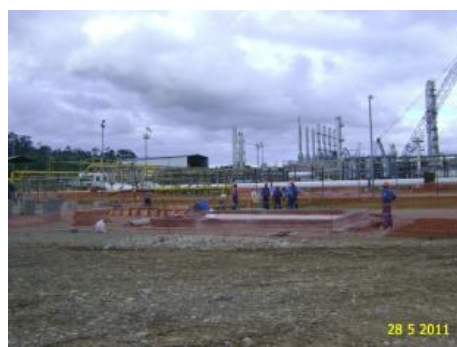
**PLANTA MALVINAS:** Vista de área 310, donde será reubicado el Scraper. Se observa trabajos de construcción de bases de concreto para el soporte de las tuberías. Mayo 2011.

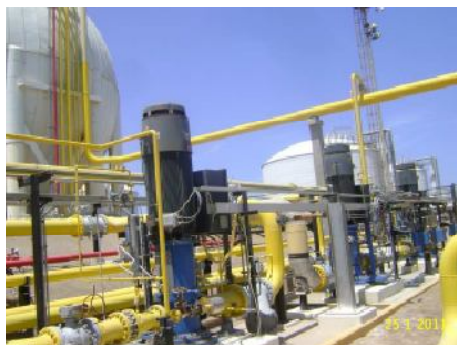
**PLANTA PISCO:** Vista de bomba de propano al tanque de almacenamiento. Se encuentra bien pintada, cuenta con placa de identificación y no presenta fugas ni ruidos anormales. Cuenta con

doble sello mecánico. Enero 2011.

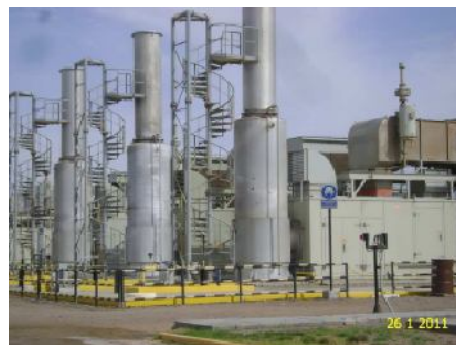
**PLANTA PISCO:** Vista de tres de los cinco turbo generadores existentes. Enero 2011.

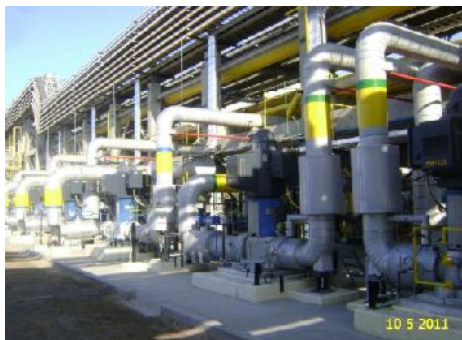
**PLANTA PISCO:** Vista de Batería de bombas de despacho de propano y butano, sus líneas de succión y descarga se encuentran con aislamientos térmicos limpios y debidamente identificados con pintura. Amarillo verde para el butano y amarillo azul para el propano. Mayo 2011.

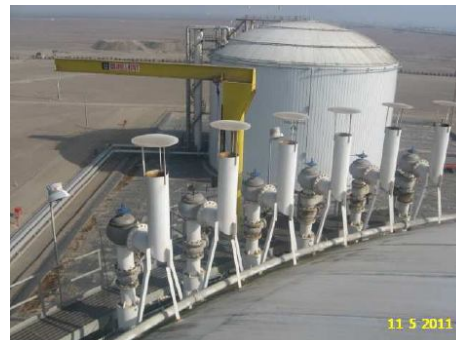
**PLANTA PISCO:** Vista del domo del tanque TKBJ-13005, se observa la batería de válvulas de seguridad PSV, 06 en total, de las cuales 03 son mixtas, es decir, controlan sobrepresión y vacío. Mayo 2011.

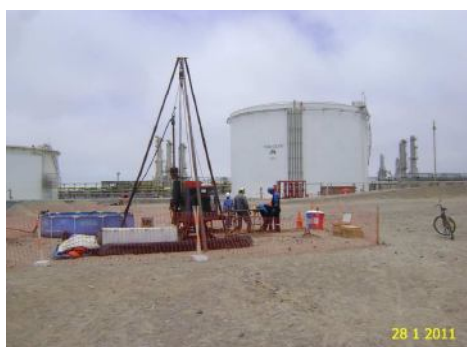
**PLANTA PISCO:** Vista del castillo de perforación que está realizado el sondeo hasta 30 metros de profundidad del suelo donde será construido el nuevo tanque de Diesel-2. Enero 2011.

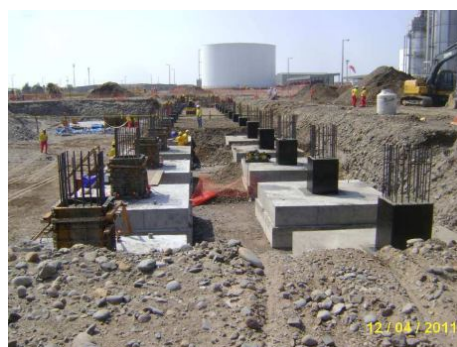
**PLANTA PISCO:** Vista general de la construcción de los cimientos del pipe rack o parral en la zona 1-1ª, en el Área 520 del Proyecto. Se observa las zapatas ya construidas así como los pedestales parcialmente. Abril 2011.

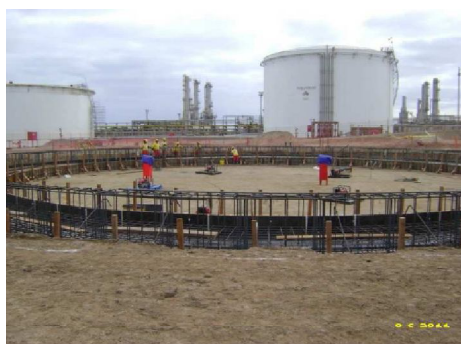
**PLANTA PISCO:** Vista general del encofrado circular para la construcción de la zapata para el futuro tanque de diesel TKBJ-23000. En la parte central interior del cimiento en construcción se ha compactado material granular estructural. Junio 2011.

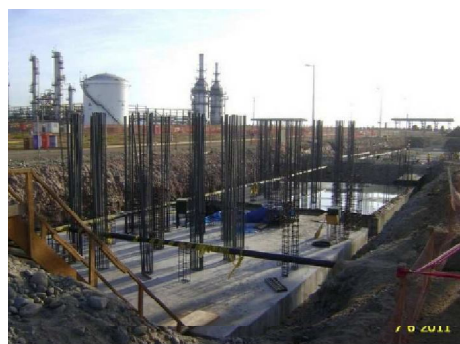
**PLANTA PISCO:** Vista de área que corresponde a los Hornos nuevos MAP-25010 y MAP-35010. Ya cuenta con zapatas de cimientos faltando el encofrado de los fustes o columnas de los hornos. Junio 2011.

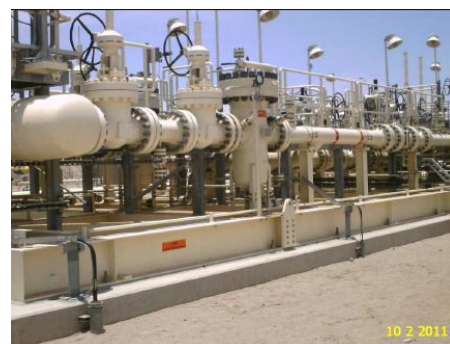
**PLANTA PAMPA MELCHORITA:** Vista general de la estación de medición de gas entrante a la Planta. Se observa al paquete L-1001, dentro del cual se encuentran tres filtros, los mismos que fueron inspeccionados visualmente así como sometidos a una medición de espesores con ultrasonido. Febrero 2011.

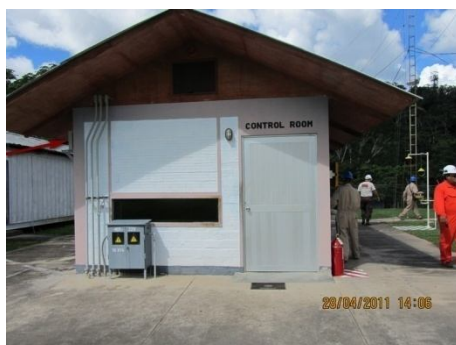
**PLANTA CURIMANA:** Vista frontal de la Sala de Control. Cuenta con 01 puerta de aluminio, 01 ventana y no está presurizada. Cuenta con equipo de aire acondicionado ubicado en las paredes laterales. Sobre el techo no hay ningún equipo ni tubería de hidrocarburos. Abril 2011.

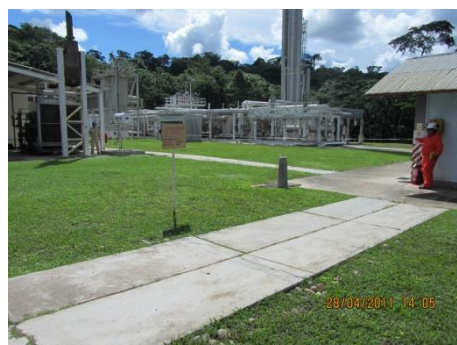
**PLANTA CURIMANA:** La distancia de Sala de Control al equipo mas cercano (generador 28-9601B), es 15.9m. Abril 2011.

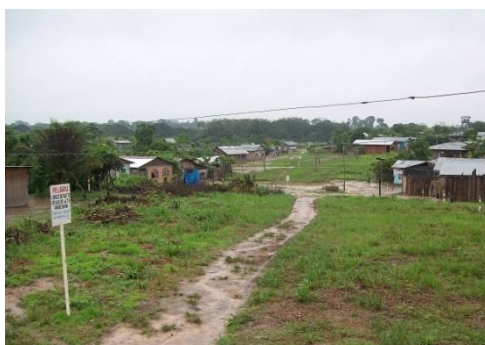
**Aguaytía Energy:** Vista del Kp. 4+750 donde se aprecia las estacas en los márgenes laterales del Derecho de Vía. Marzo 2011.

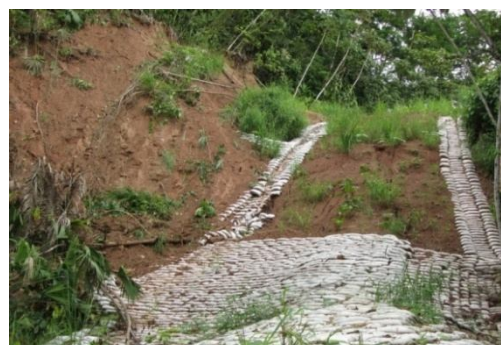
**Aguaytía Energy:** Vista de obras de control de erosión concluidas en KP 1+800 del flowline de 4" del pozo 6AG. Mayo 2011.

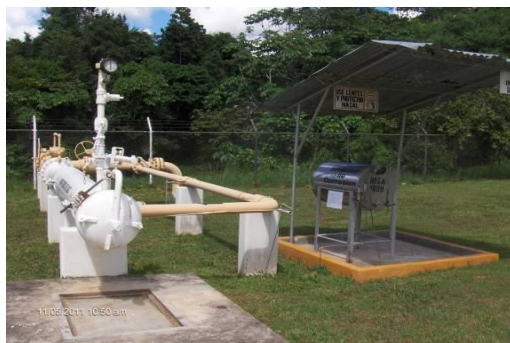
**Aguaytia Energy:** Trampa de lanzamiento de Raspatubos en línea de GN de 12", nótese sistema de inyección de inhibidor de corrosión. Junio 2011.

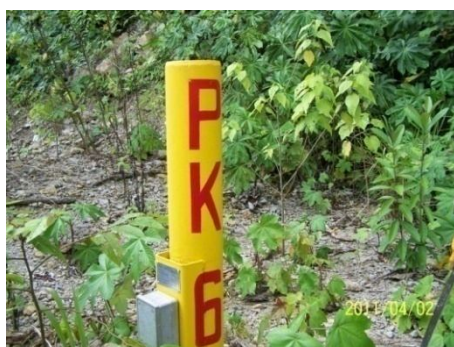
**Pluspetrol (Cashiriari):** Vista del punto de lectura de la Protección Catódica en el KP-06+060. Abril 2011.

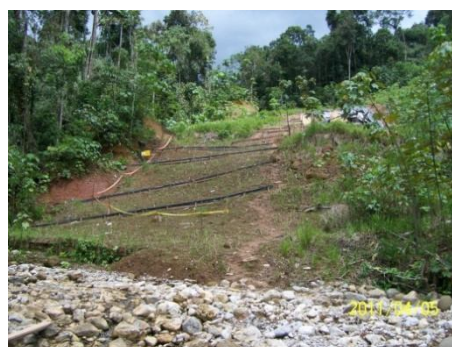
**Pluspetrol (Cashiriari):** Vista de trabajadores para la estabilización de taludes. Abril 2011.

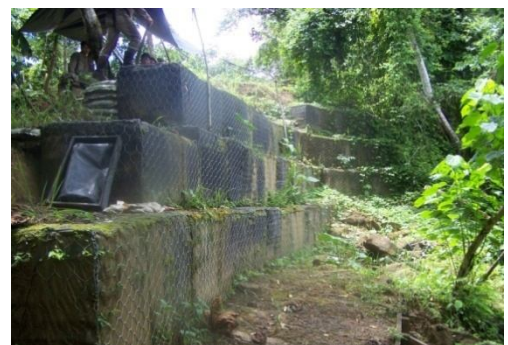
**Pluspetrol (Pagoreni):** Vista de trabajos de estabilización de taludes. Abril 2011.

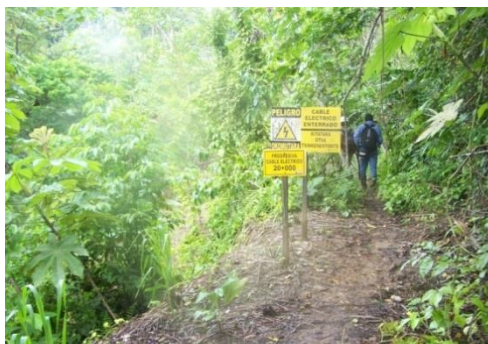
**PLUSPETROL (Pagoreni):** Vista de la señalización del DDV. Abril 2011.

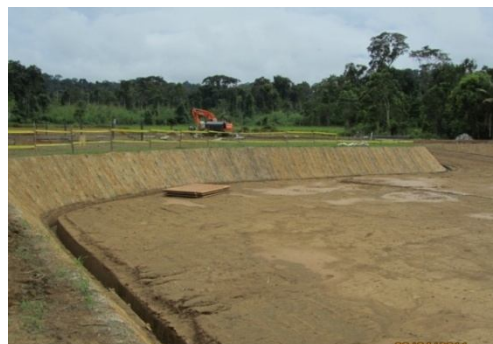
**PLUSPETROL (Pagoreni):** Vista de zona de maniobras de grúa para su embarque y desembarque. (Se aprecia los canales para descarga del agua de escorrentía). Mayo 2011.

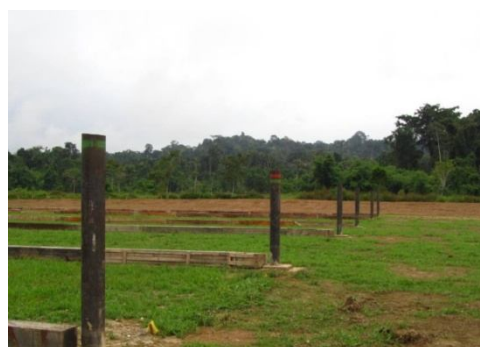
**PLUSPETROL (Pagoreni):** Puertos de Desembarque de Tuberías para Flowline Mipaya-Pagoreni A. Vista de Llegada al Puerto de Oropel. Mayo 2011.

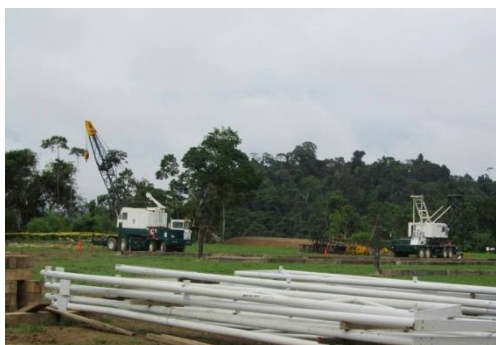
**PLUSPETROL (Pagoreni):** Vista de pipe racks donde se instalarán los tubos. Junio 2011.

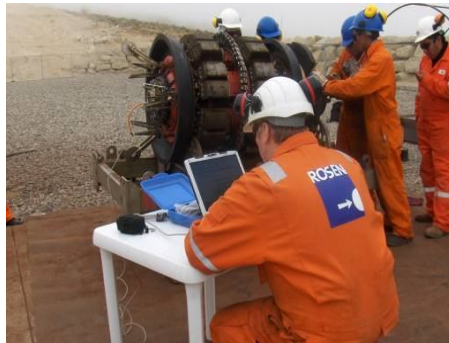
**Perú LNG:** Personal de ROSEN configurando memoria del raspa-tubos inteligente. Enero 2011.

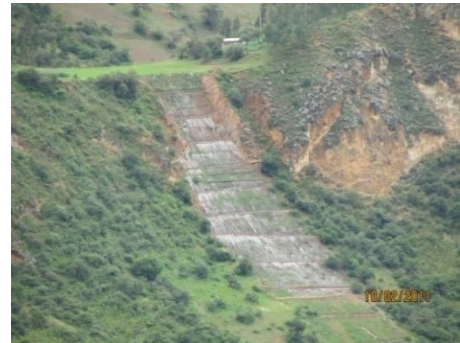
**Perú LNG:** Obras geotécnicas en el tramo KP 31+750 al KP 31+600. Febrero 2011.

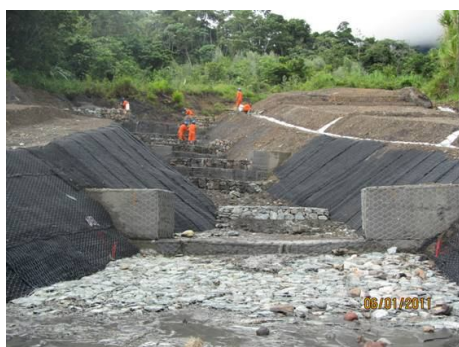
**TGP:** Vista de re conformación del canal lateral en el KP 184+900. Enero 2011.

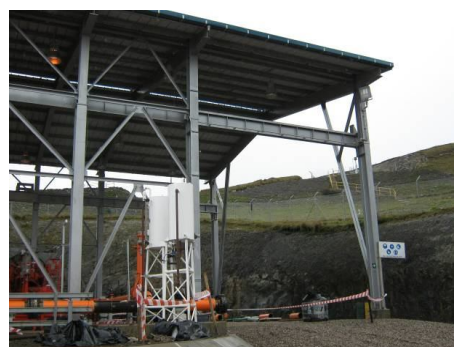
**TGP:** Vista de los trabajos finales del techo de la cuarta bomba en la PS4. Febrero 2011.

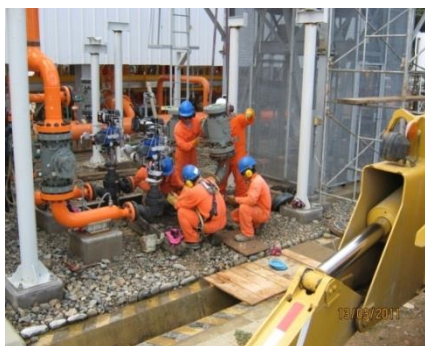
**TGP:** Vista de la colocación de las válvulas de control FV-52001 A y FV-52001 B y las líneas aéreas de 8" después de la prueba hidráulica en la PS2. Marzo 2011.

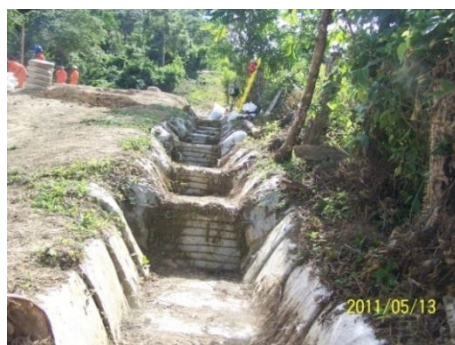
**TGP:** Limpieza y reconformación de Canales. (KP-91+020). Mayo 2011.

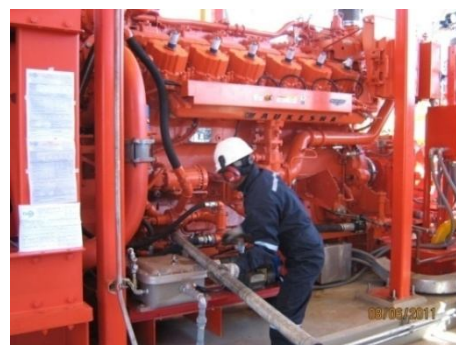
**TGP:** Vista del trabajo de alineamiento del motor con la caja incrementadora - PS4. Junio 2011.

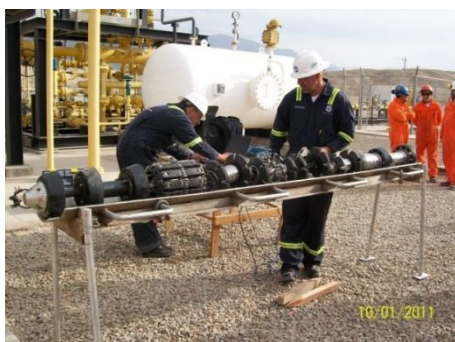
**Pluspetrol:** Vista del Raspa-tubo ILI, previos antes de su lanzamiento. Enero 2011.

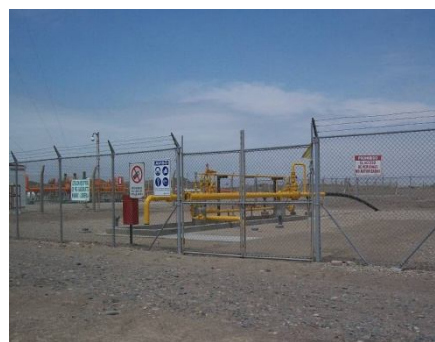
**Pluspetrol:** Vista de la trampa de Scraper de lanzamiento de Humay. Febrero 2011.

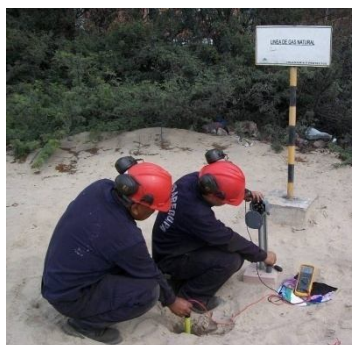
**ACEROS AREQUIPA:** Instantes de toma de potencial en poste N° 1 del sistema de protección catódica del ducto de gas natural de Aceros Arequipa. Febrero 2011

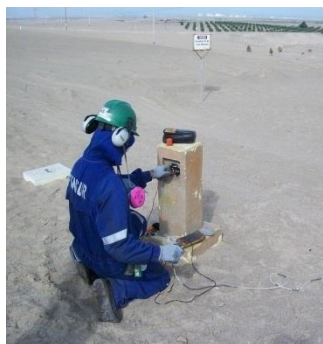
**EGESUR:** Instantes de toma de potencial en poste N° 3 del sistema de protección catódica del ducto de gas natural de Minsur S.A. Febrero 2011

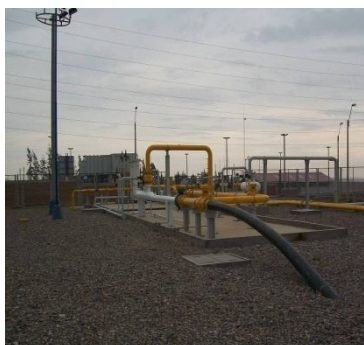
**EGESUR:** Vista panorámica del Scraper de recepción ubicado dentro de la Planta de Generación Térmica de Egesur. Febrero 2011

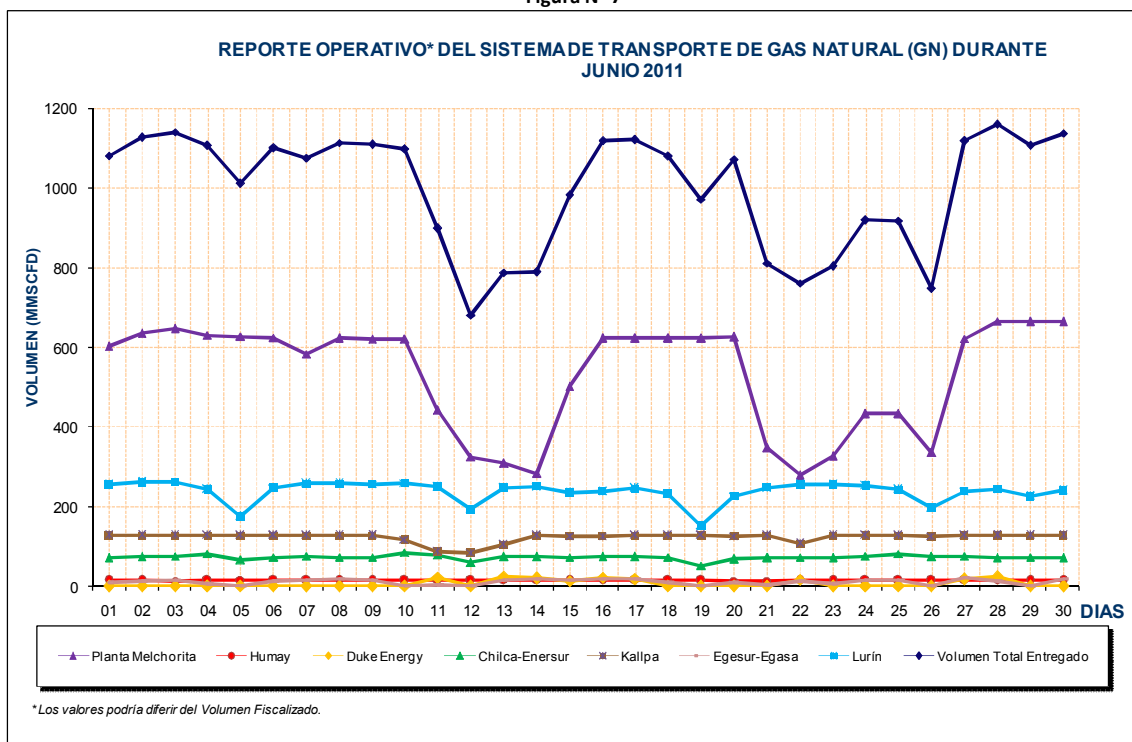
Asimismo, en la Figura N° 7 se muestran los volúmenes entregados por TGP a los usuarios del Sistema de Transporte de Gas Natural por Ductos de Camisea al City Gate..
